LINEE GUIDA GESTIONE SOPPALCHI

ATS Val Padana

PREMESSA

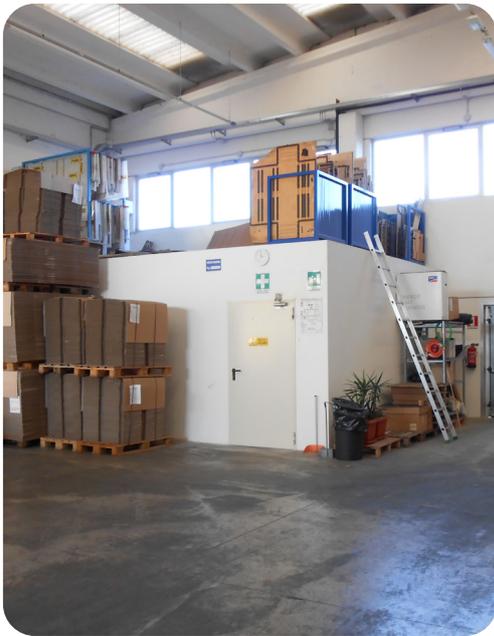
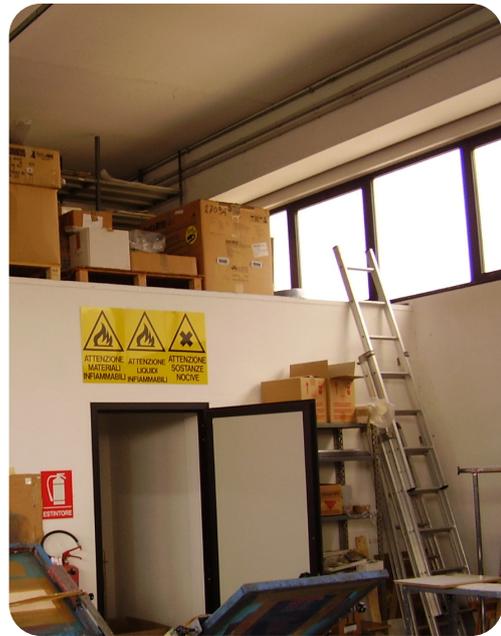
Solai in latero-cemento utilizzati in alcune manifatturiere, senza alcuna misura di prevenzione. Si notino le due scale in semplice appoggio non vincolate.

Tali solai risultano spesso portanti ai sensi della norma Uni 8088¹ del giugno 1980 (ritirata), ma esistono casi di infortunio di lavoratori che, non avvedendosi della "non pedonabilità" ovvero "portata" del solaio, sono caduti per sfondamento del piano di calpestio.

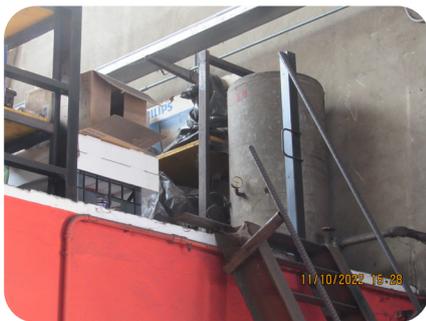
Solai degli uffici e servizi igienici in latero-cemento utilizzati in una metalmeccanica come magazzini e "locale" impianti (si veda autoclave dell'acqua sanitaria). Si noti inoltre la scala autocostruita con materiale di recupero, ancorata sulla sommità, ma senza una parte di parapetto ad uso "baia di carico/scarico" (lato sx) ed una parte antistante l'autoclave (lato dx).

Assenza, inoltre, della portata del solaio e di tavola di arresto al piede del parapetto perimetrale che, a discapito della definizione, ha anche la funzione di evitare la caduta di piccoli oggetti dall'alto che possono colpire al capo i lavoratori sottostanti.

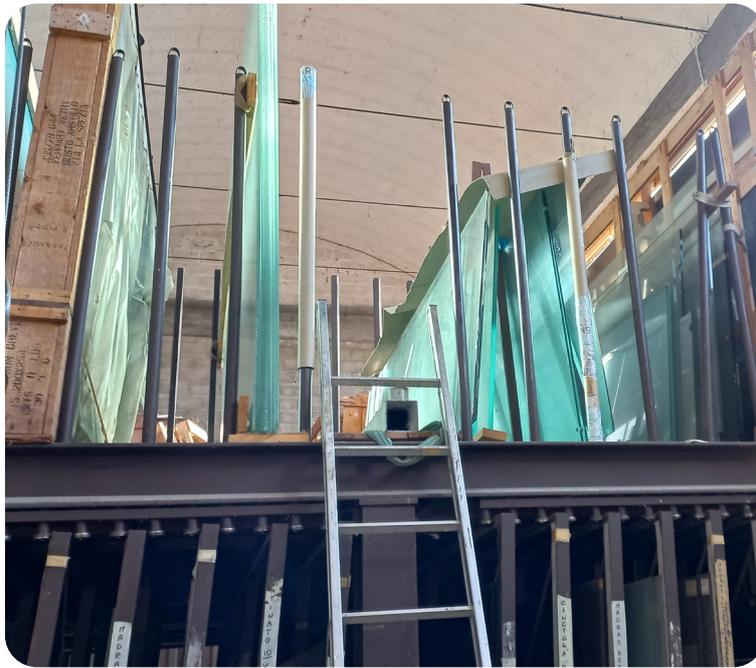
Solaio realizzato al di sopra di una struttura in ferro e legno che funge da magazzino per le lastre in vetro di una vetreria. Il magazzino lastre è stato autocostruito mediante un progetto di massima e definizione delle portate effettuata sulla base di schede di calcolo delle singole travi in acciaio. Quindi senza un progetto esecutivo di cui alle norme tecniche per le costruzioni elencate a pag. 2 e la necessaria autorizzazione all'esercizio secondo il R.L.I. (Regolamento Locale di Igiene). La pericolosità di tale struttura metallica risiede nel fatto che, non essendo stata calcolata la struttura nel suo insieme, non se ne conosce il coefficiente di sicurezza, per esempio in caso di terremoto. L'accesso, inoltre, eseguito con scala in alluminio in semplice appoggio, determina un ulteriore rischio per la fase di salita "a scavalco" e per l'omesso ancoraggio della stessa.

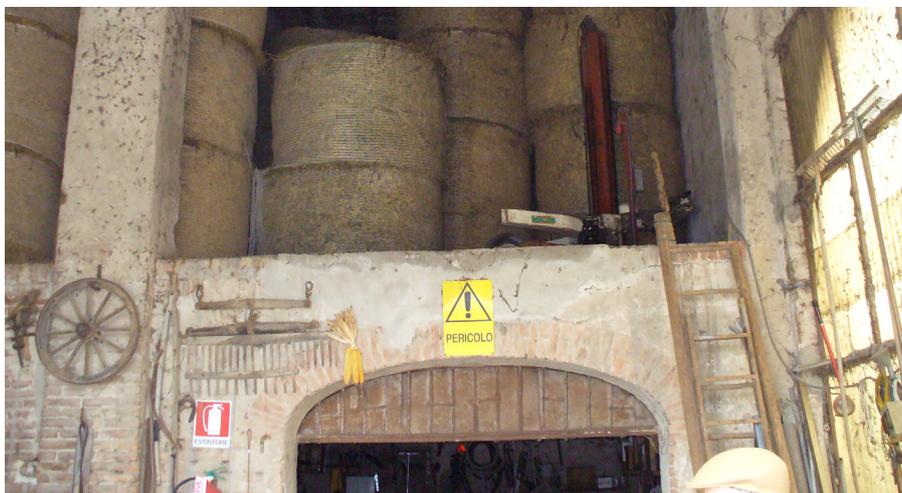
Solaio in laterocemento utilizzato come fienile di deposito di rotoballe all'interno di un'Azienda Agricola. Il deposito di rotoballe, rappresenta, ancorché un accesso occasionale, un luogo di lavoro ad alto rischio in quanto non dotato di alcun parapetto; gli stretti spazi di manovra del sollevatore delle rotoballe rappresenta un'ulteriore criticità in assenza dell'opera provvisoria. Inoltre, la scala in semplice appoggio presenta numerose criticità:

- ✓ È in legno e presenta elementi ammalorati tale da comprometterne l'integrità strutturale;
- ✓ Non è vincolata alla sommità e solitamente non viene trattenuta al piede durante l'uso;
- ✓ Non presenta almeno un montante di altezza almeno 1 metro dal piano di sbarco;
- ✓ A terra si presenta con appoggio puntuale senza piedini antisdrucolo.

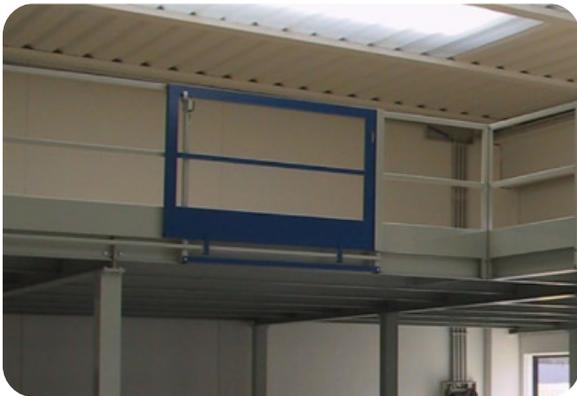
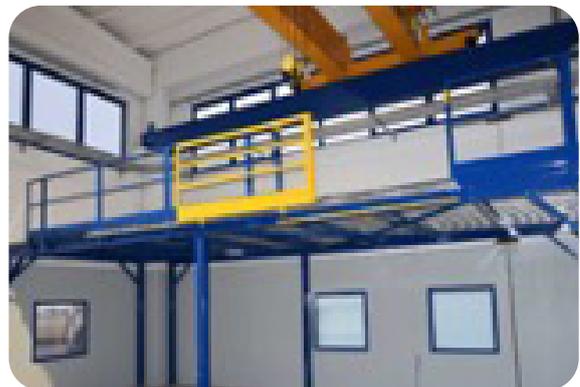
Sebbene tale soluzione rappresenti un classico dei soppalchi, essa risente fortemente di una componente comportamentale rappresentata dall'esposizione al rischio di caduta dall'alto durante la fase di apertura/chiusura del cancellino scorrevole.

L'apertura (manuale o meccanizzata) di un cancello scorrevole comporta, anche se per un limitato periodo di tempo (carico/scarico), l'assenza di protezione. Tale soluzione è da ritenersi accettabile solo a condizione di prevedere l'uso di un dispositivo anticaduta o di trattenuta per i lavoratori esposti a rischio di caduta dall'alto durante il periodo in cui il cancello rimane aperto per farvi passare i carichi. Ma ciò è in contrasto con i disposti dell'art. 15 del D.Lgs 81/08 ed inoltre appare di scarsa applicabilità concreta in quanto i tempi di indossamento del D.P.I. sono nettamente superiori al tempo di apertura/chiusura del cancello scorrevole, vanificando così il suo oggettivo utilizzo in sicurezza.

È inoltre importante che sia impedita l'apertura, anche accidentale, del cancello scorrevole nei momenti in cui l'apertura non è richiesta ai fini di carico/scarico, ed i lavoratori non sono protetti dai dispositivi anticaduta o di trattenuta.

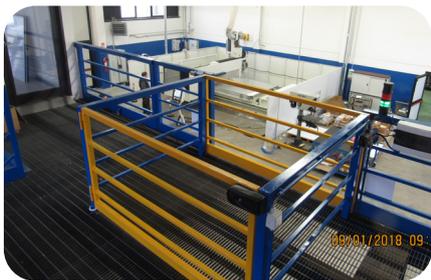
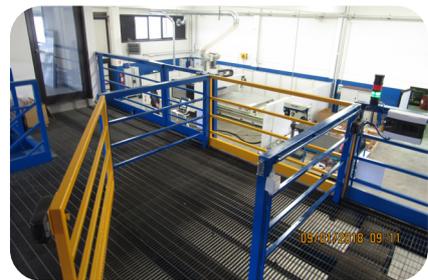
CANCELLO SCORREVOLE

Esistono però soluzioni semplici ancorché di non completa sicurezza in quanto permarrebbe un rischio residuo nell'omesso rispetto della procedura che accompagna tali soluzioni, quali ad es.:

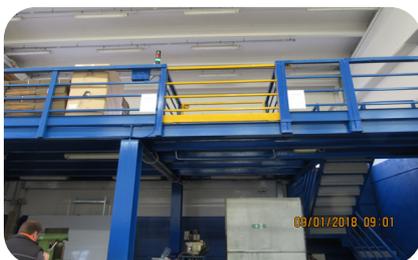
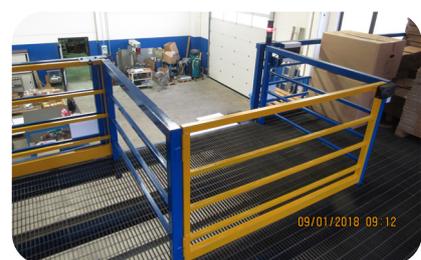
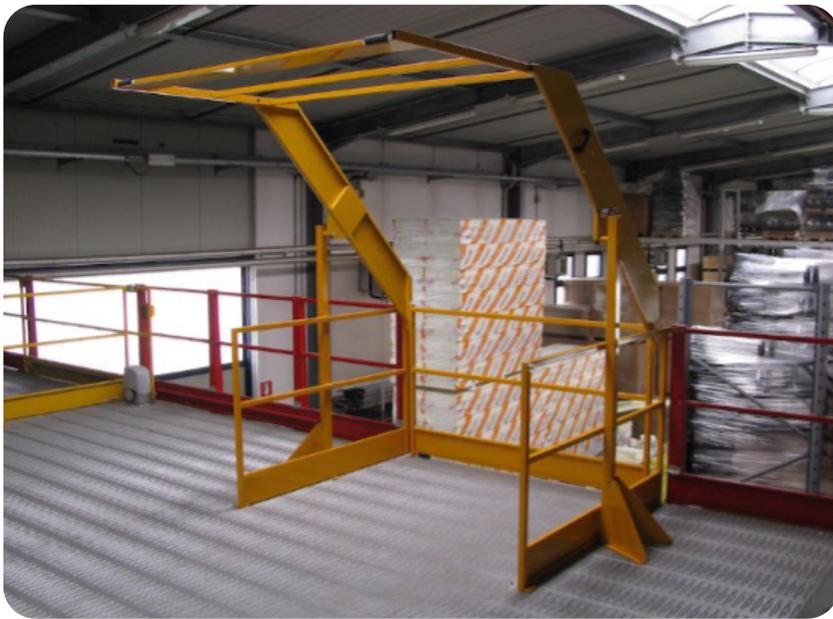
E' invece consigliabile, in presenza di un cancello scorrevole, la realizzazione di una baia di carico completamente compartimentata da un parapetto normale ed accessibile con cancello sul piano di lavoro. La sicurezza deve essere garantita mediante "elettrificazione coordinata" delle serrature dei due cancelli in modo che il cancello esterno si possa aprire solo dopo la chiusura dei quello interno, e viceversa. Un sistema semplice e molto efficace per migliorare i presidi esistenti.

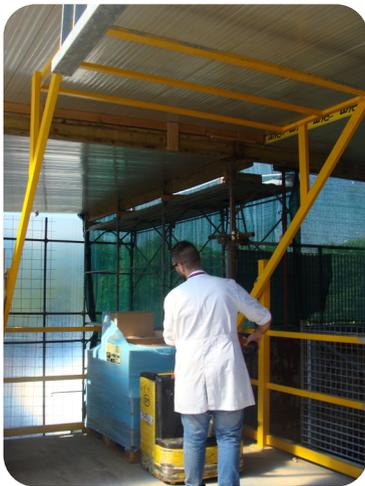
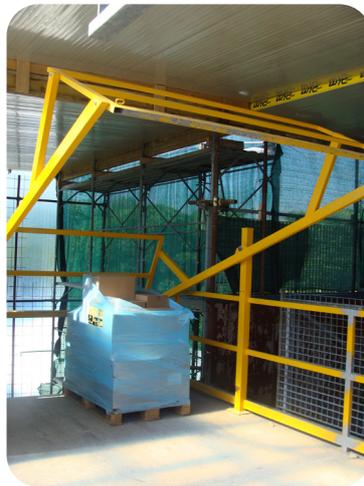
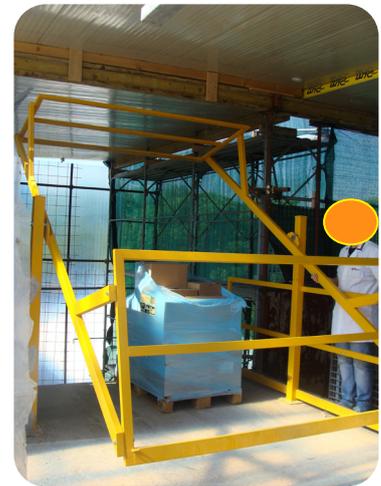
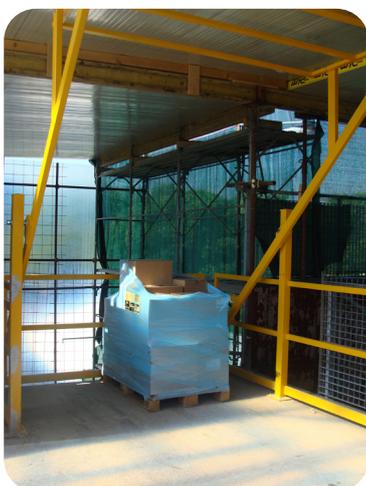
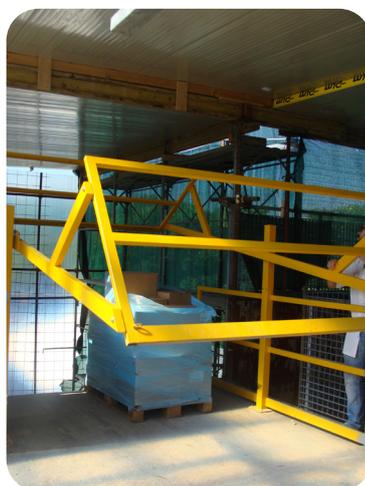
CANCELLO BASCULANTE

La soluzione del cancello basculante elimina il rischio sopra evidenziato.

E' di facile utilizzo e non necessita di manutenzione.

Potrebbe essere soggetto unicamente a limiti dimensionali soprattutto in presenza di soffitti particolarmente bassi.

Tale soluzione è da ritenersi preferibile rispetto al cancello scorrevole in quanto, in posizione di apertura, il cancello costituisce una "barriera" contro la caduta dall'alto equivalente al parapetto normale con arresto al piede. In altri termini il lavoratore è impedito, anche in condizioni di eventuale distrazione, dal cadere dall'alto.

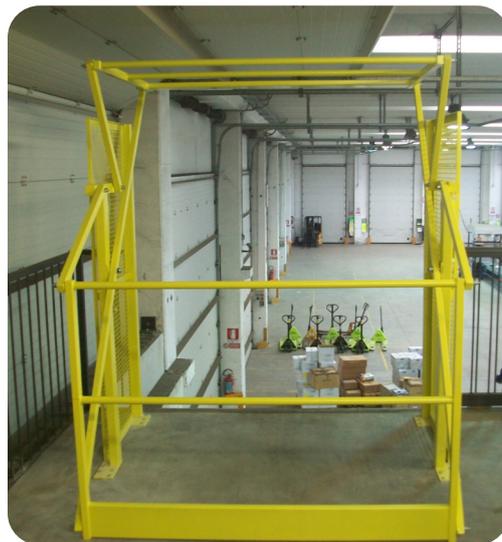
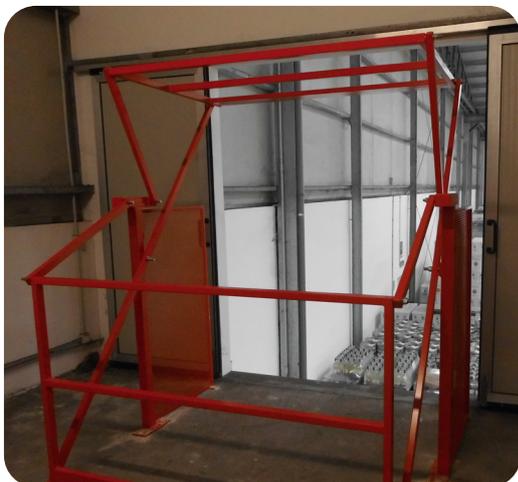
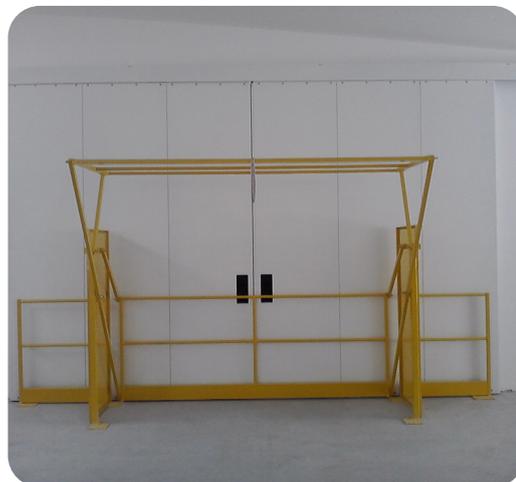
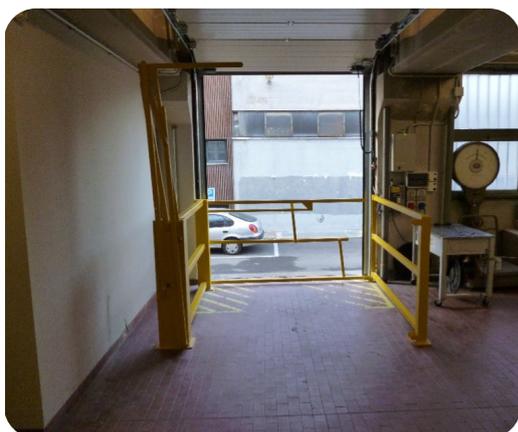
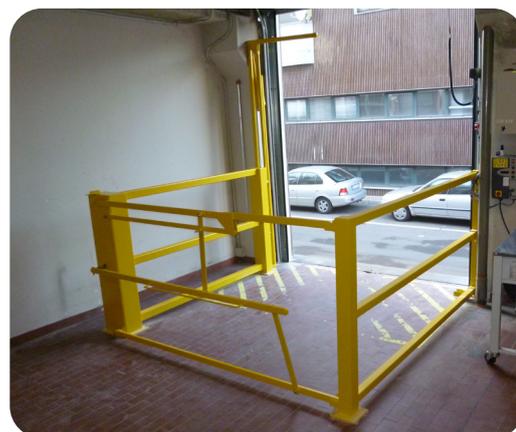
Il particolare leverismo delle soluzioni presentate in questa sezione, sia per il parapetto completo che per la sola tavola di arresto al piede, risponde alle esigenze di inserimento di tali sistemi in ridotti volumi.

Nella soluzione presentata qui sopra, i due cancelli rappresentano una soluzione "evoluta" di quello basculante cd. "APRI/CHIUDI", dove, all'apertura del cancellino interno corrisponde, contemporaneamente, la chiusura di quello esterno permettendo sempre una situazione di sicurezza. Inoltre, lo specifico leverismo dei tre correnti consente di limitare gli spazi in altezza necessari per l'installazione dell'intero sistema. L'implementazione di eventuale elettroserratura ne garantirebbe inoltre l'uso ai soli soggetti autorizzati e formati.

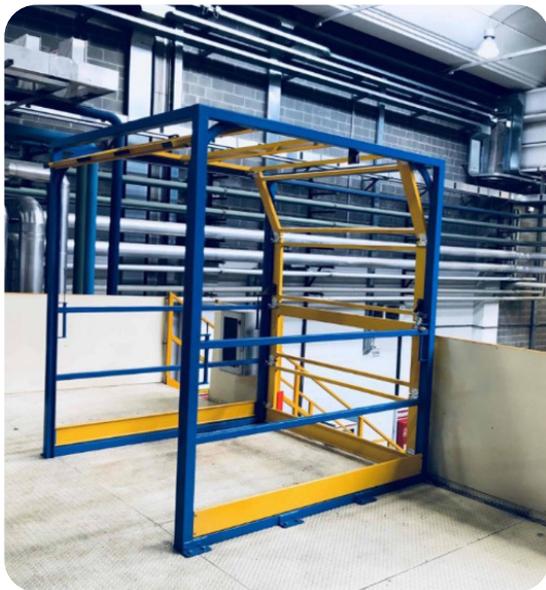
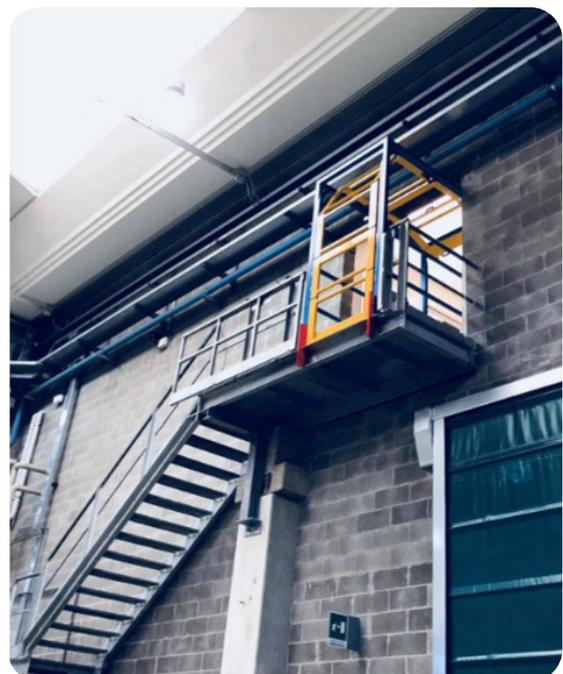
CANCELLO SEZIONALE

Un altro vantaggio rispetto ad altre soluzioni risiede nel limitato ingombro della struttura e pertanto essa si presta ad essere utilizzata per grandi aree ed altezze strutturali limitate.

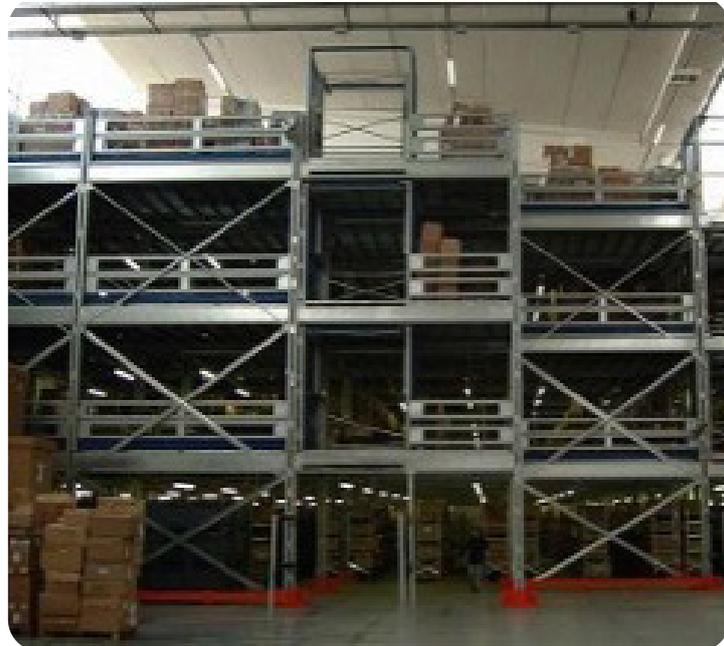
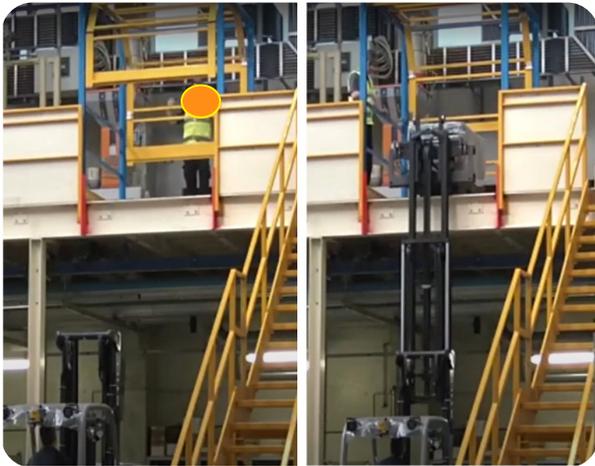
Fase di carico

Baie di carico multilivello

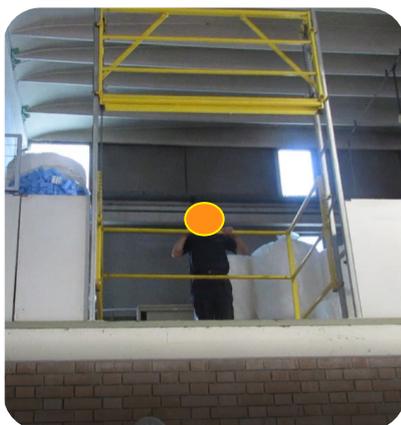
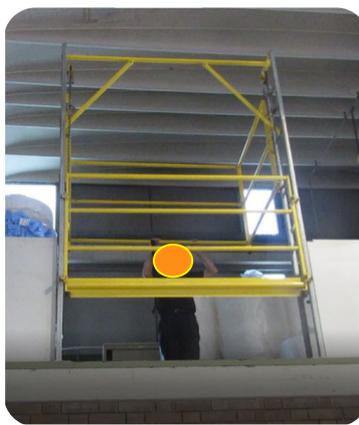
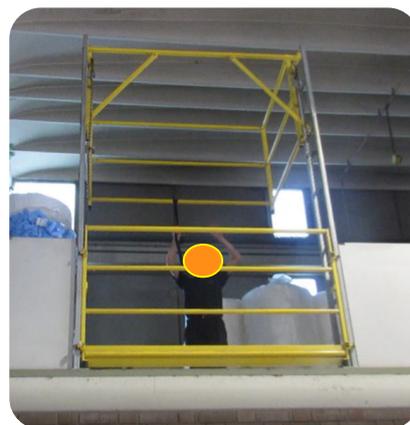
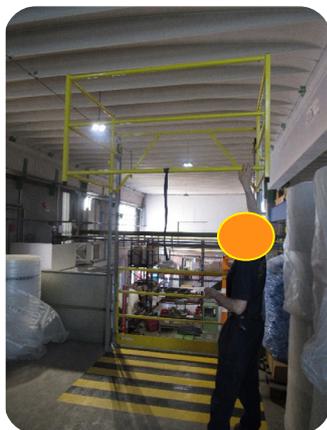
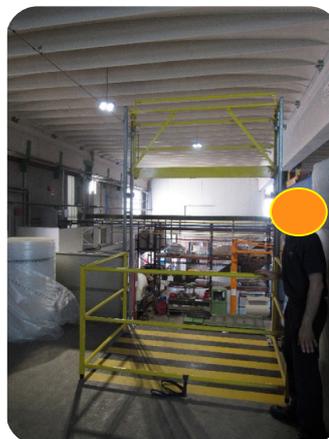
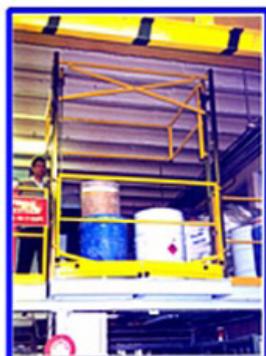
CANCELLO SCORREVOLE VERTICALE

Tale soluzione è da ritenersi, dal punto di vista della sicurezza, al pari del cancello sezionale ma migliorativa in quanto più semplice dal punto di vista meccanico e quindi di minor impatto manutentivo nel tempo. Anch'essa molto compatta e di facile utilizzo, offre soluzioni in grado di ridurre ulteriormente l'ingombro in altezza proponendo – alcuni produttori – una soluzione di tavola di arresto al piede sezionata in due parti che, ruotando di 90°, permettono il passaggio di colli più alti, se le caratteristiche dimensionali della struttura hanno risentito del limitato spazio a disposizione in altezza. Anche per questa soluzione valgono le medesime indicazioni procedurali del modello "sezionale".

VERSIONE CON "BATTIPIEDE" SEZIONALE

La soluzione presentata in foto permette la realizzazione di una struttura molto compatta in senso verticale: il "battipiede" sezionale consente una minor risalita del parapetto, riducendo del 30% l'ingombro verticale rispetto alla soluzione standard.

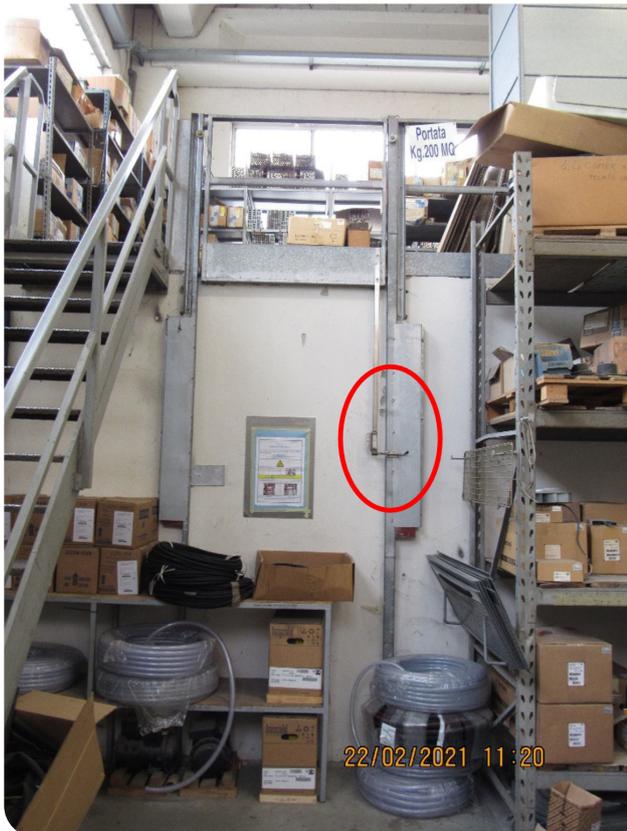
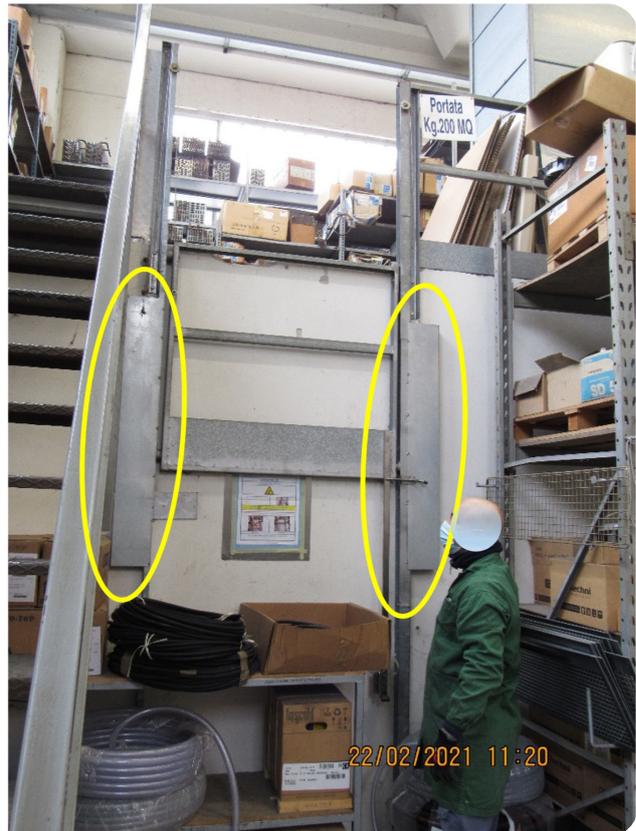
CANCELLO SCORREVOLE VERTICALE

Esempio di **cancello scorrevole verticale** di semplice utilizzo e quasi esente da manutenzione.

L'intervento di miglioramento offerto dal Servizio PSAL è consistito nell'aggiunta della leva di apertura da terra per evitare il rischio residuo della fase di apertura dall'alto con esposizione alla caduta dell'addetto.

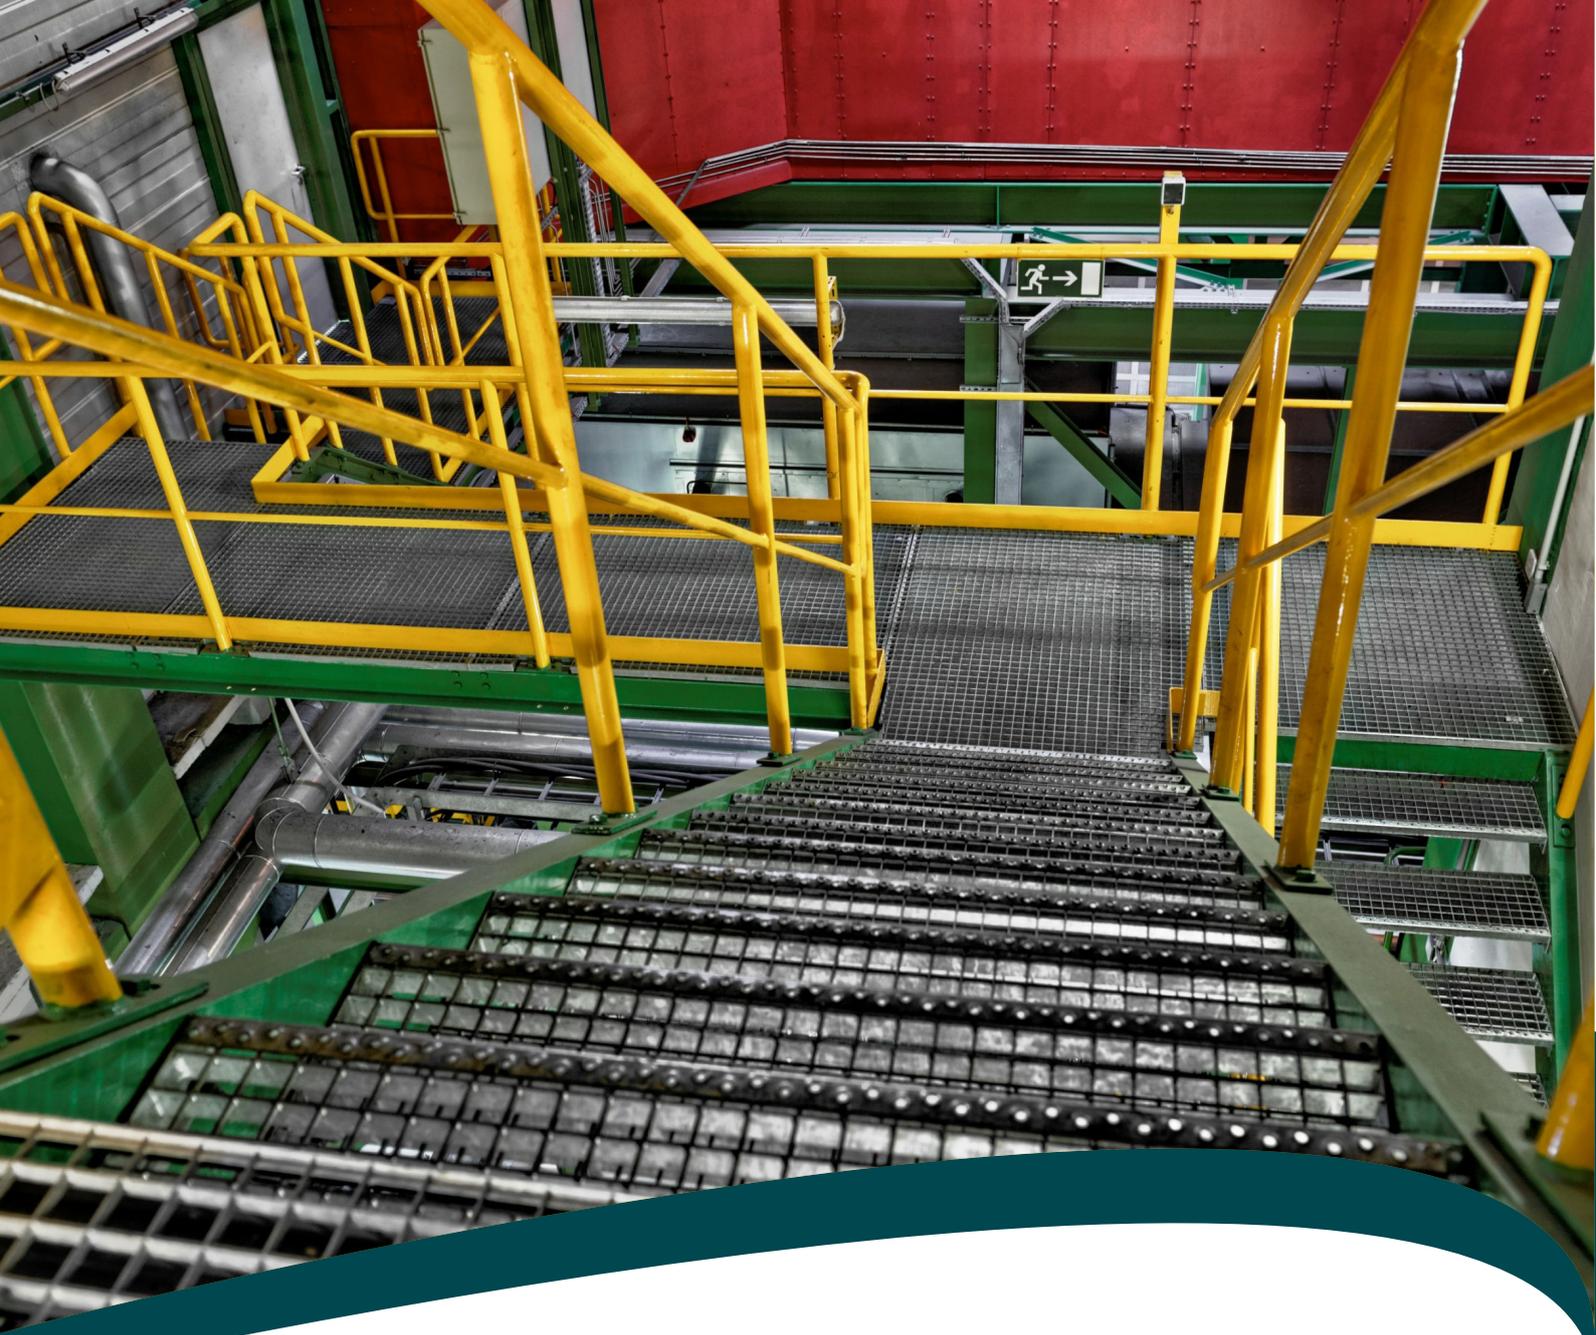
Lo scorrimento avviene su rulli in teflon all'interno di scatolato in acciaio.

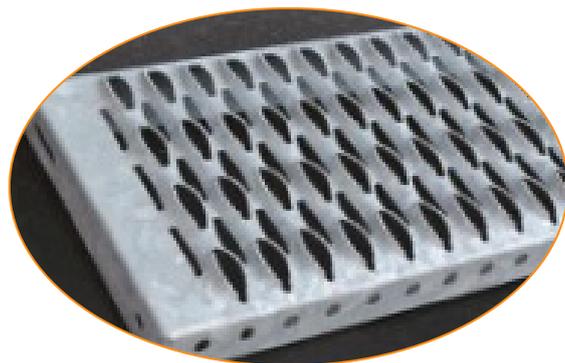
PRODOTTO	QUALITÀ	CRITICITÀ
GRADINI IN LAMIERA BUGNATA DENTELLATA	<p>SONO CARATTERIZZATI DA UNA PARTICOLARE DENTELLATURA PRESENTE SULLA PARTE SUPERIORE DEI PIATTI PORTANTI E RAPPRESENTA IL MASSIMO DEL GRIP A CAUSA DELLA PARTICOLARE FORMA DELLA SUPERFICIE SUPERIORE.</p> <p>POSSONO ESSERE DOTATI DI FRONTALINO DOTATO DELLE MEDESIME CARATTERISTICHE IN ASSENZA DEL QUALE PRESENTEREBBE LE CRITICITÀ SOPRA EVIDENZIATE.</p> <p>PARTICOLARMENTE CONSIGLIATO PER L'ESTERNO (PRESENZA DI UMIDITÀ E/O GHIACCIO) OVVERO PER L'INTERNO SE IN PRESENZA DI SOSTANZA GRASSE O OLEOSE.</p>	SE NE SCONSIGLIA L'USO IN ASSENZA DI SPECIFICO FRONTALINO

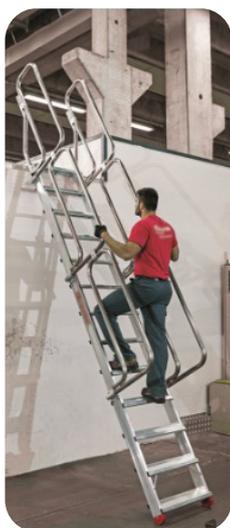
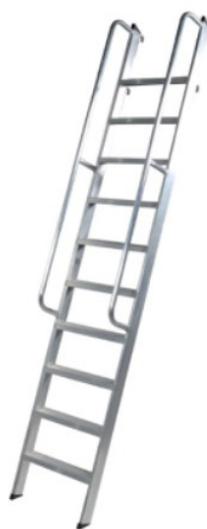
Non di rado le scale di accesso a soppalchi o altri piani di lavoro in quota, sono costituite da scale portatili in semplice appoggio soprattutto quanto si utilizzano solai in latero-cemento esistenti come anticipato in premessa ed in presenza di risicati spazi.

Sebbene siano da preferire sempre scale a gradini, quelle presentate a destra sono soluzioni di compromesso maggiormente accettabili rispetto a quelle portatili classiche senza corrimano.

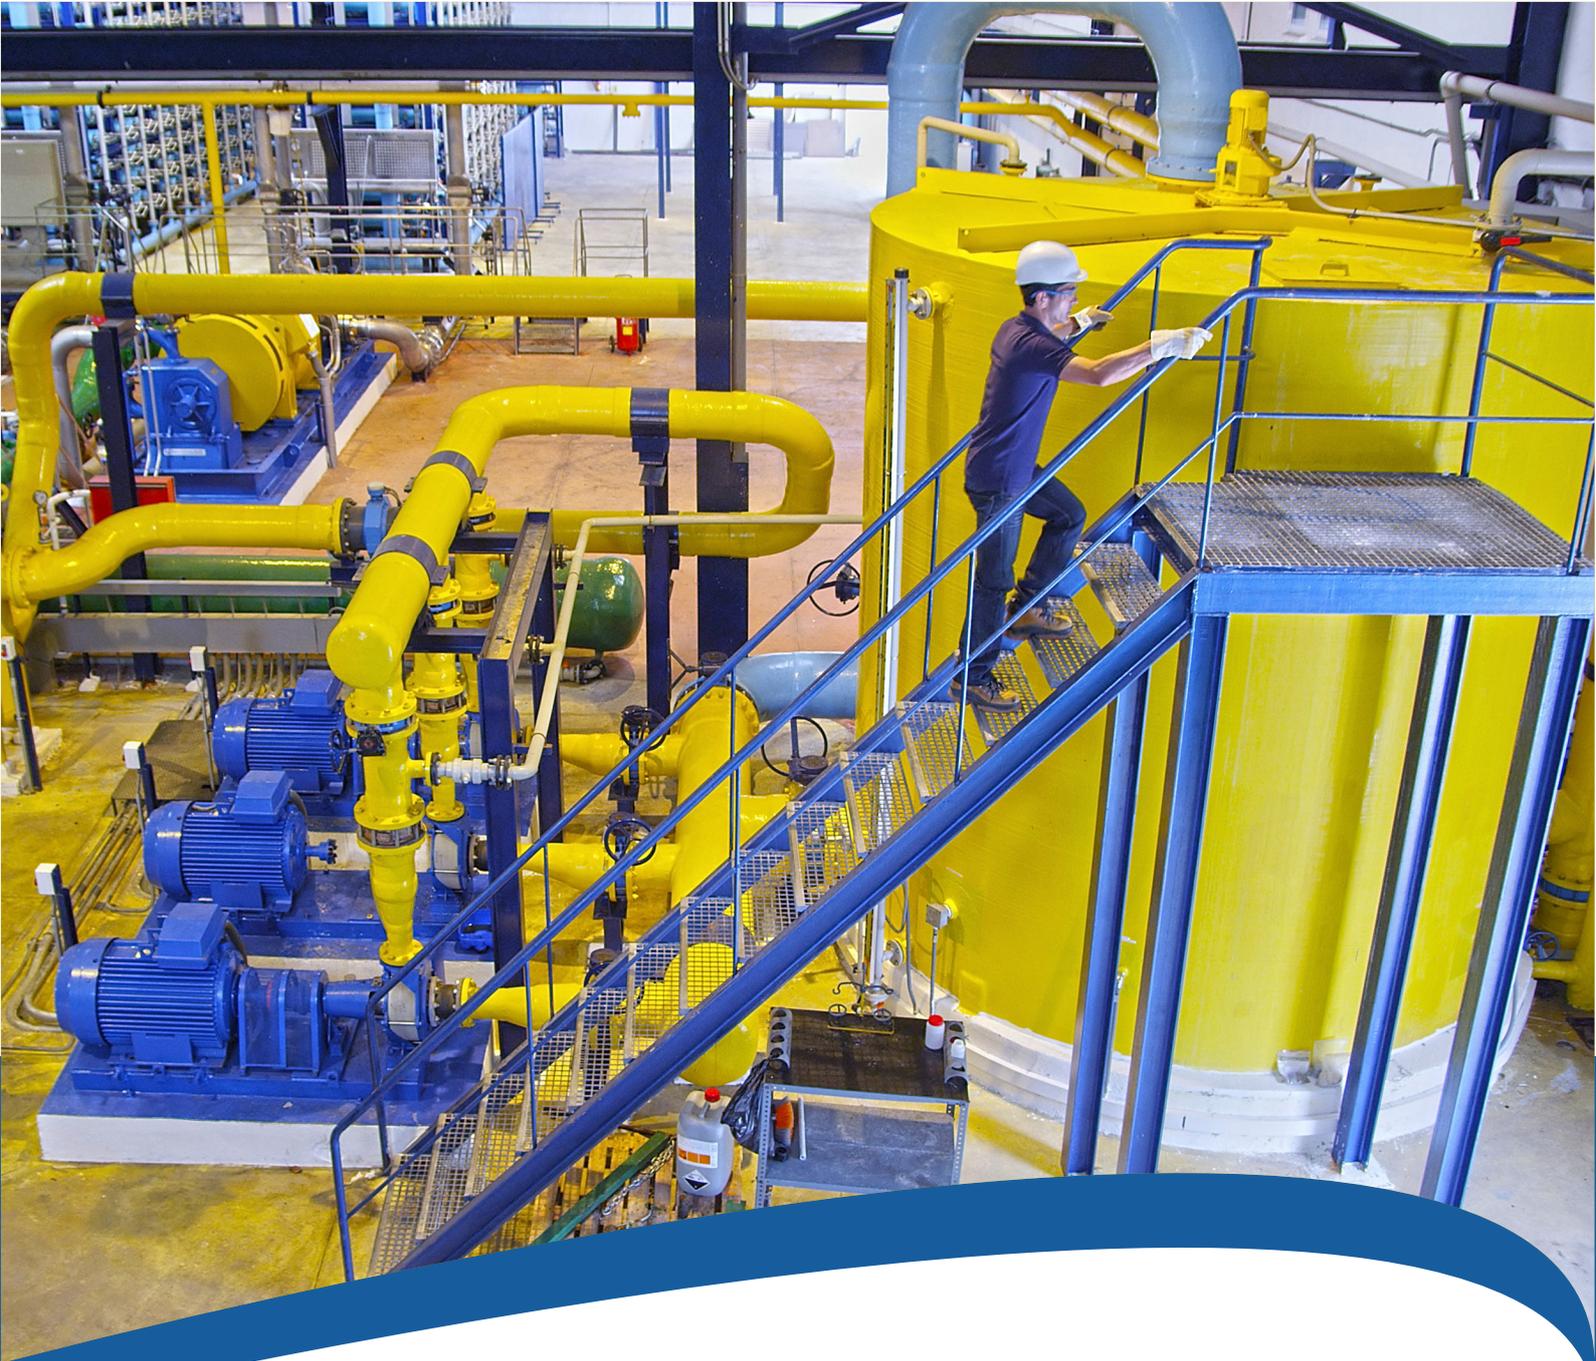
- ✓ Scale non ancorate alla sommità e mai trattenute al piede durante l'uso;
- ✓ Mancanza di corrimano;
- ✓ Mancanza di conoscenza da parte dell'utilizzatore delle regole geometriche che permettono una rapida valutazione della corretta inclinazione della scala per evitarne lo scivolamento soprattutto nei casi di utilizzo su pavimentazione in cemento con spolvero al quarzo che si presenta di particolare scivolosità;
- ✓ Gradini di ridottissime dimensioni, con scarso grip e non di rado costituite da pioli rotondi;
- ✓ Scale portatili utilizzate per numerosi impieghi e spesso non oggetto di regolari controlli e manutenzione.

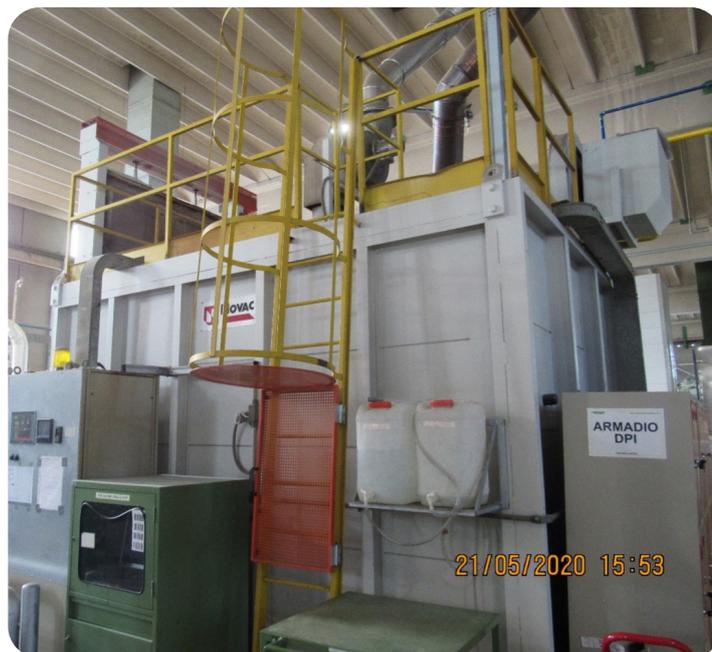
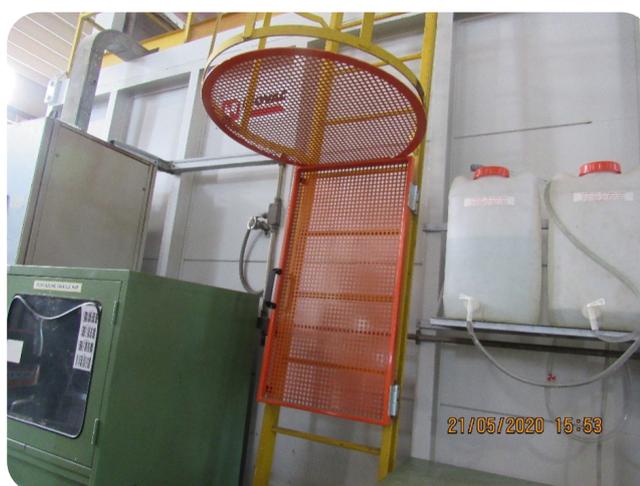
Una particolare utilizzazione dei soppalchi è quello relativo ai sistemi di accesso ai macchinari. I due esempi nelle foto ne chiariscono l'utilizzo. Sebbene gli spazi risicati presenti in prossimità di macchine ed impianti ne limitino la realizzazione, è sempre meglio preferire scale a gradini rispetto a quelle a pioli che comunque potranno essere installate secondo le specifiche norme richiamate in tabella.

Particolare del telaio di sicurezza per limitarne l'accesso ai soggetti autorizzati, comoda maniglia per l'apertura e lucchetto per evitare accessi non autorizzati.

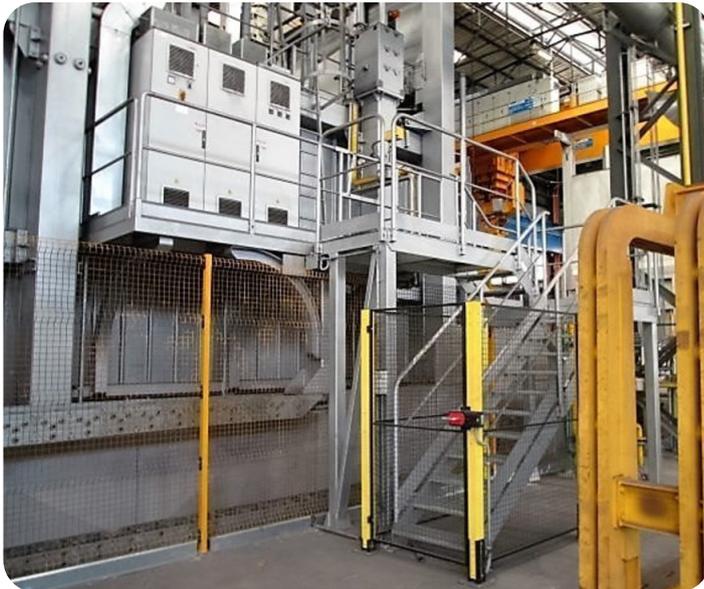
Soluzione di eccellenza con scala a gradini e doppio parapetto con accesso controllato da elettro-serratura in comunicazione con la logica dell'impianto.

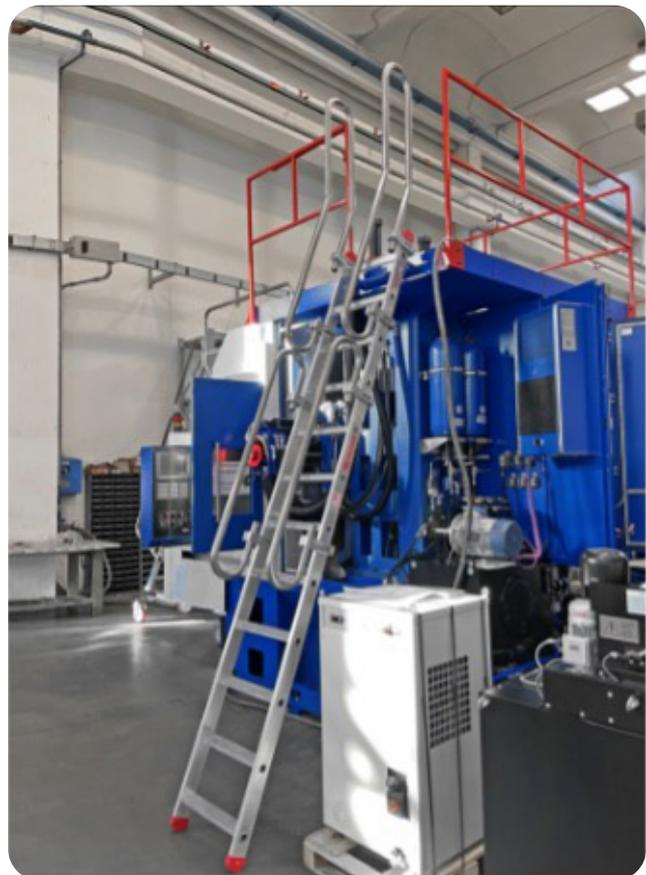
Soluzione a minor livello di sicurezza rispetto a quella a gradini, ma con elementi distinguenti di eccellenza rispetto alla scala a pioli in semplice appoggio sovente utilizzata in casi simili:

- ✓ scala "dedicata" con gradini di buon appoggio al piede ed elevato grip;
- ✓ doppio parapetto di buona fattura ed ergonomicamente utilizzabile fino alla sommità;
- ✓ solido ancoraggio alla base dell'impianto
